昆山张浦镇永胜机械工业（昆山）有限公司 “10·18”一般起重伤害事故调查报告

2024年10月18日23时许，位于张浦镇永记路2号的永胜机械工业（昆山）有限公司发生一起起重伤害事故，造成2名员工死亡，直接经济损失329万元。

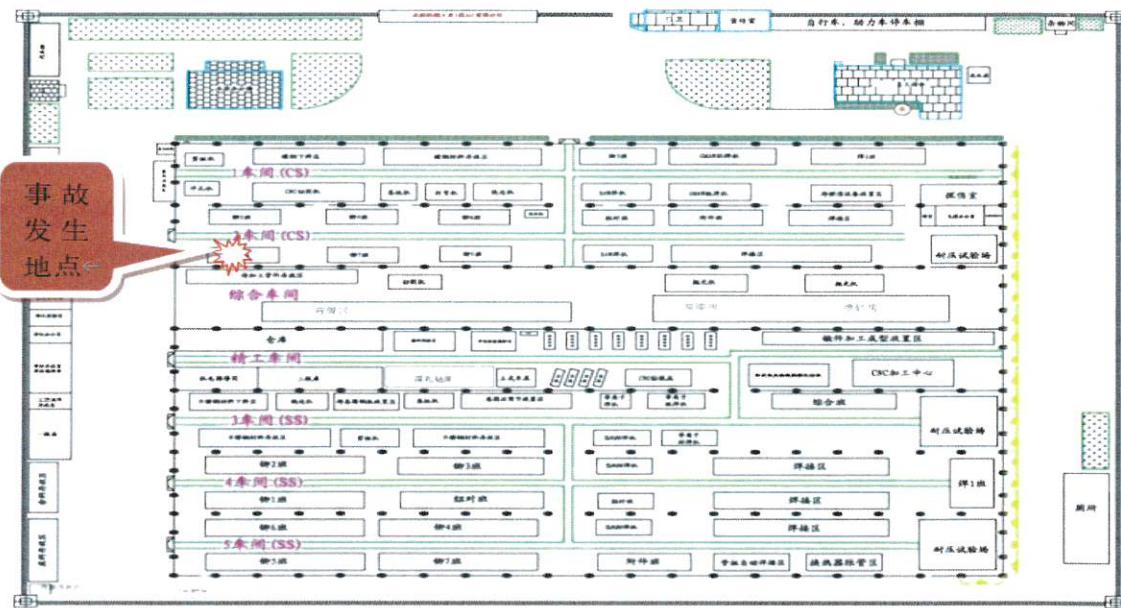
1.永胜机械碳钢二号车间南北长120米，东西宽22米，事故发生位置在该车间南端约15米处。

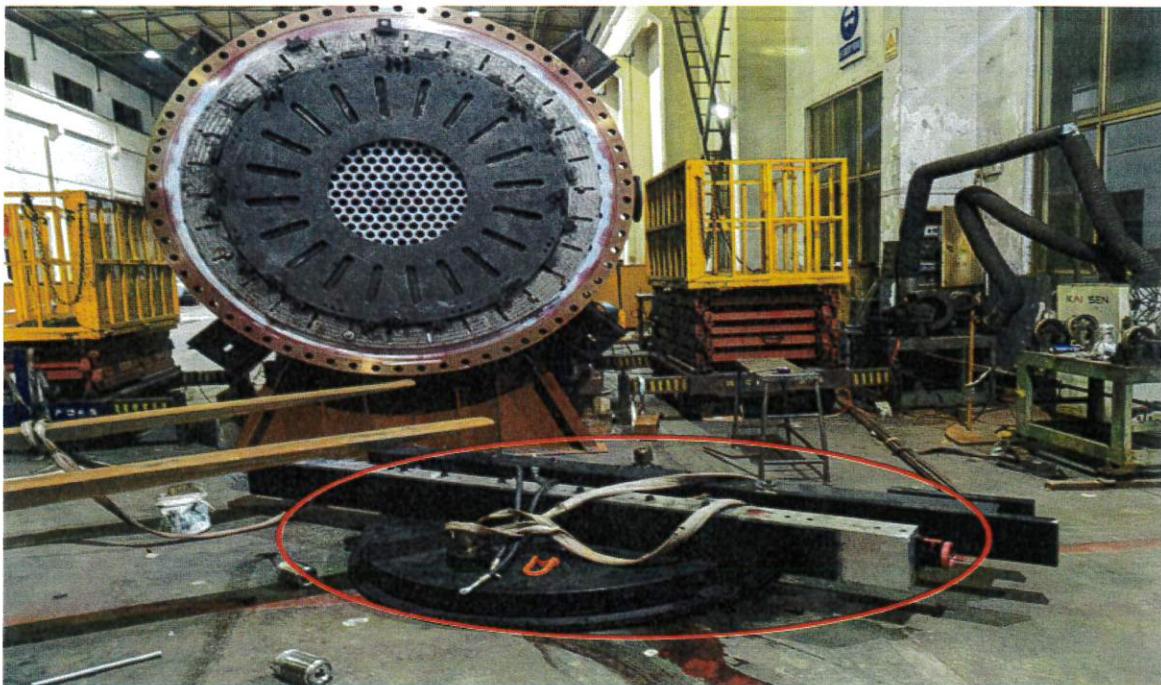
2. 涉事的生产设备全名为降膜再沸器，是热交换器的一种，是通过介质、温度、压力的变化，通过流量流速控制，起到降膜或升膜的作用；致作业人员受伤死亡的为降膜再沸器南侧端的法兰面加工机。

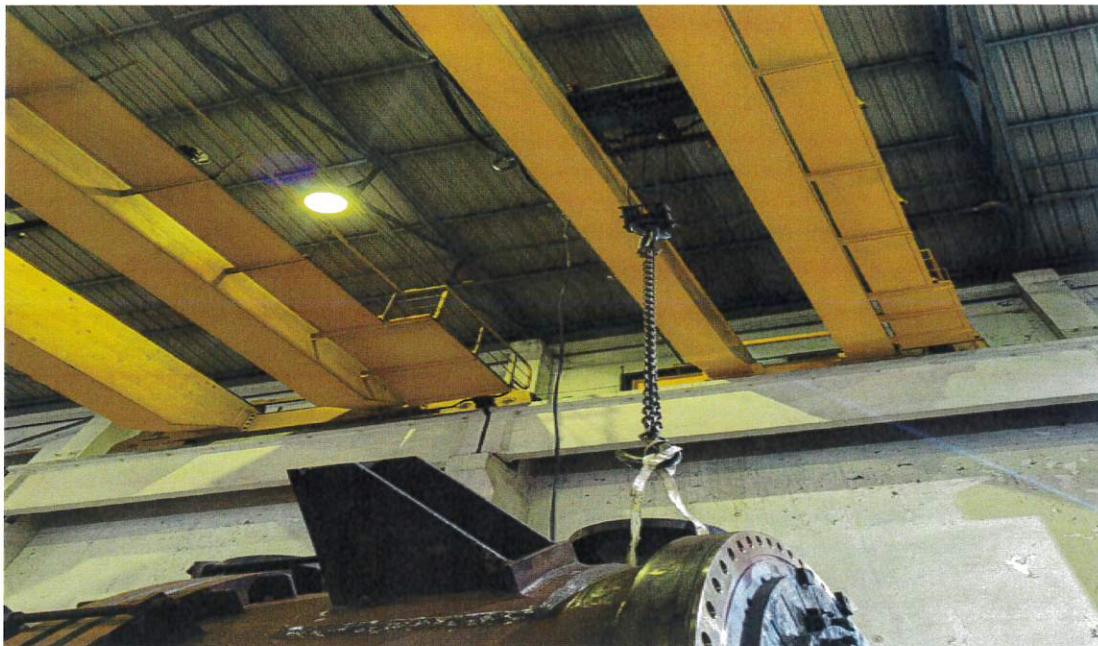
3. 事发现场勘查，涉事吊装的起重机，型号规格为 LH5-19.5

A5, 产品编号为 H53010 , 使用登记证编号: 起 19 苏 EM00571(21),
为检验合格且在有效期内的特种设备。

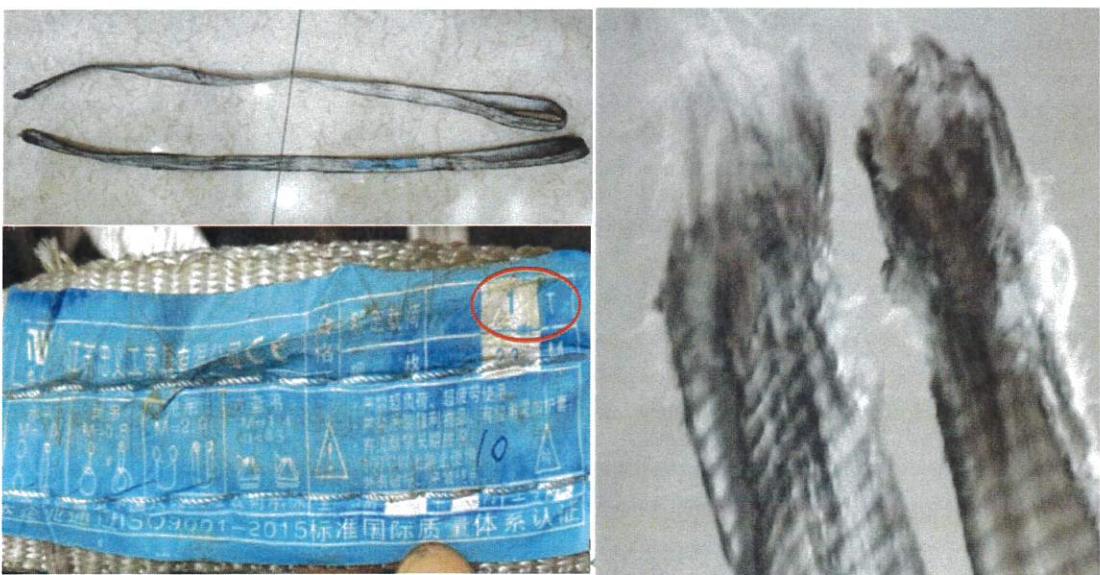
4. 现场勘察, 现场断裂的纤维吊装带制造企业为江苏忠义工索具有限公司, 规格为长 2.3m、带宽 35mm、额定载荷 1 吨, 断面呈破断拉裂状且长度与吊耳吊重方式吻合。

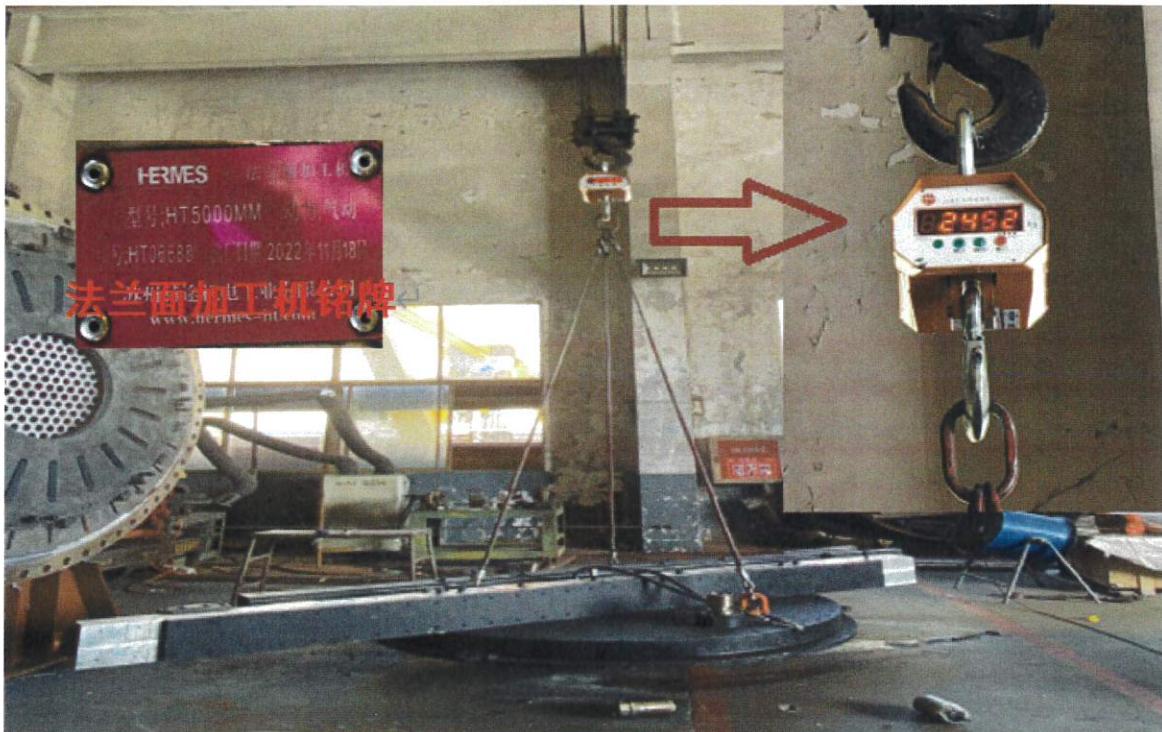
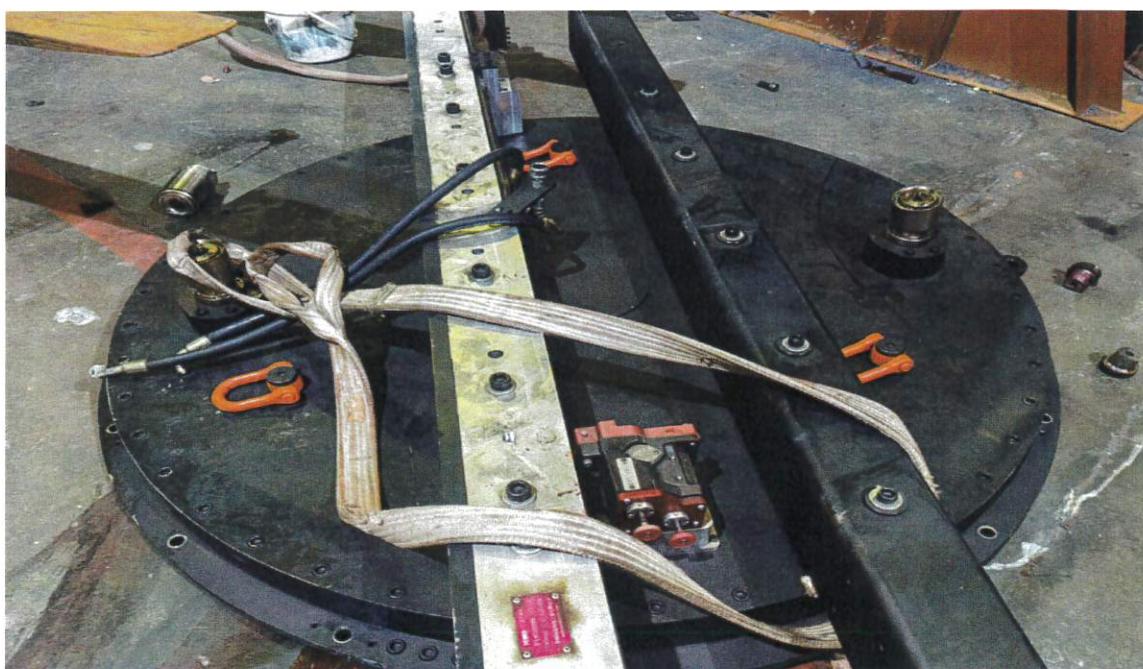
5. 现场勘查, 法兰面加工机接触面直径 1.7 米, 自重为 2.452

吨。

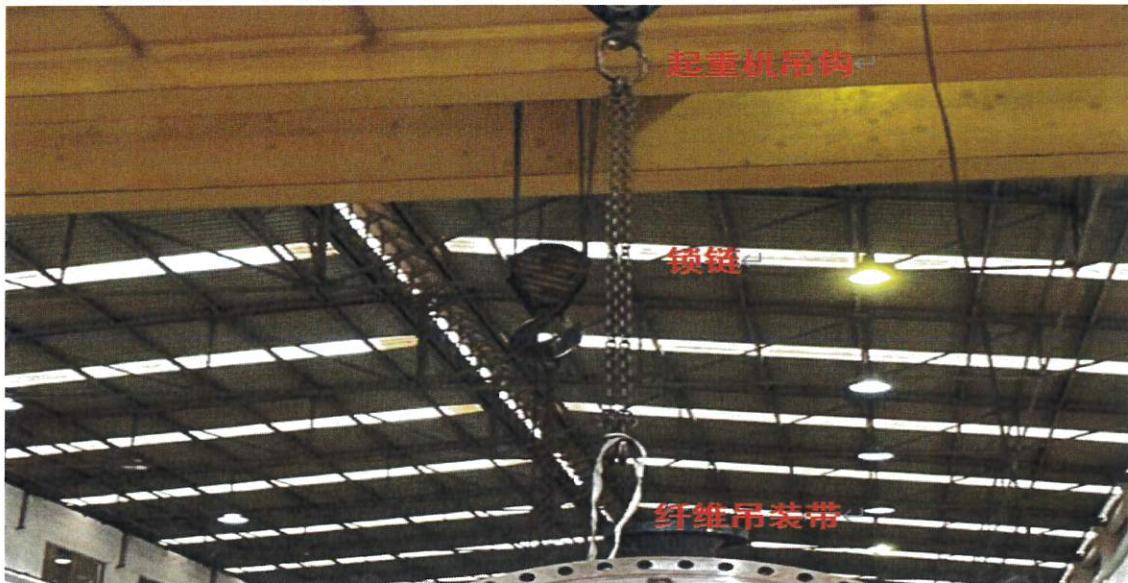
5.现场勘查分析，涉事作业人员违规使用一条1吨规格的纤维吊装带，采用1:1的受力方式，且只用单个吊耳作吊点悬停自重为2.452吨法兰面加工机进行螺栓装配；技术分析：利用起

重机、吊钩、锁链，使用 1 吨规格的纤维吊装带承 2.452 吨重载，长时间受力，导致纤维吊装带断裂，从而造成起重伤害事故。

杨某某，安全意识淡薄，思想麻痹，严重违反操作规程，在操作起重机械设备垂直吊装法兰面加工机进行装配作业时，使用宽为3.5厘米、载荷为1吨的吊装带（吊运钢管时使用的吊带）

对重量约为 2.452 吨的法兰面加工机进行起重吊装作业，吊装带达到疲劳极限断裂，导致法兰面加工机突然坠落，致使自己和工友冯某某被挤压致死。

1.严格落实特种设备使用企业安全生产主体责任。昆山全市涉及特种设备使用的企业都要牢固树立安全生产红线意识，进一步强化企业主体责任，切实履行安全管理职责；要强化对作业现场不确定因素分析和预控，对设备起重、吊装、搬运等风险性较大的作业场景，全面辨识风险隐患，细化制定作业规范；要对起重作业的吊具索具落实采购、入库、发放、定期维护、报废等全链条管理，并举一反三加强车间的现场管理；要强化日常、加班期间作业现场各项安全防范制度落实的监管，科学组织生产，配齐安全管理人员，及时制止违章操作，避免发生事故。

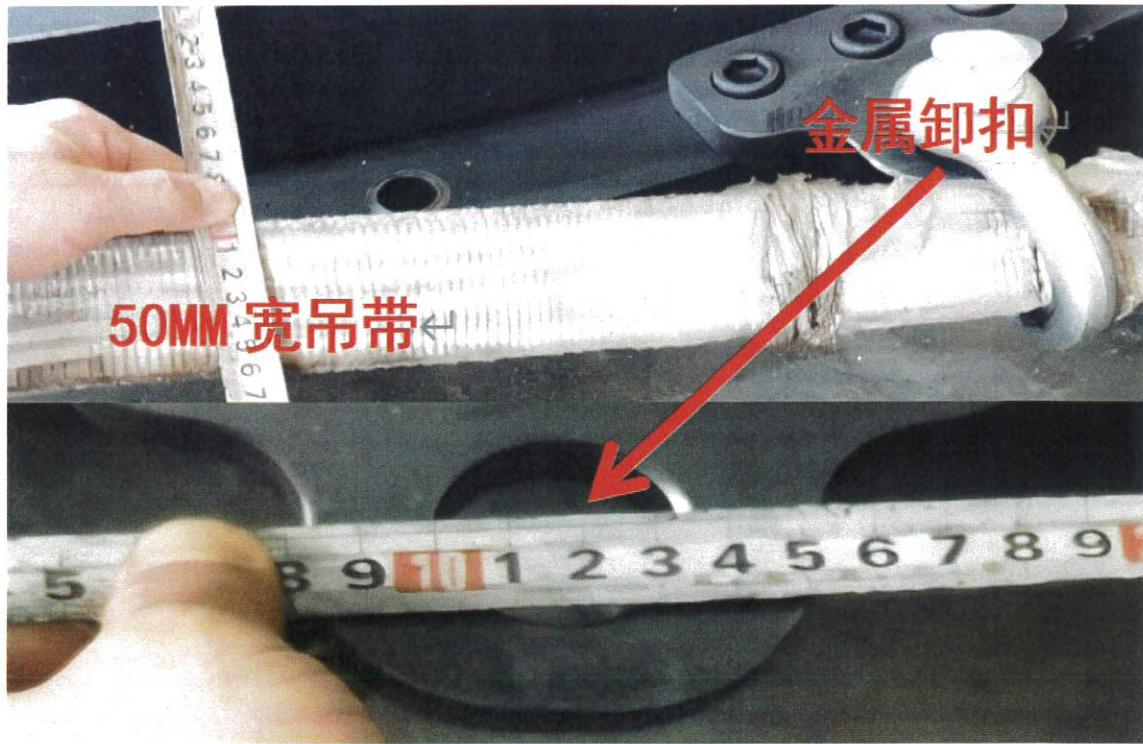
6. 现场勘查，吊装方式操作不当，吊装方式选用、吊装形式、吊点位置与数量，形成的吊装工艺均不合规。
